БЮЛЛЕТЕНЬ «ПРОСТЫЕ РЕШЕНИЯ»

Новая конструкция пылезащитного чехла повышает износоустойчивость и исключает преждевременный износ

BMW

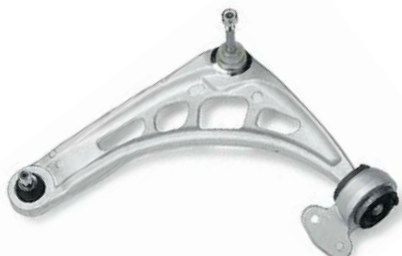
- Открытая металлическая поверхность.
- При максимальном угле отклонения пылезащитный чехол соприкасается с корпусом.

Во избежание повреждений пылезащитного чехла **была изменена его форма**: теперь он не соприкасается с окружающими компонентами детали даже при максимальном угле отклонения шарового пальца. Кроме того, **на верхнюю кольцевую контактную поверхность шарового пальца добавлено резиновое покрытие**, что увеличило герметичность. Это гарантирует максимальный срок эксплуатации шарового шарнира и рычага независимой подвески.

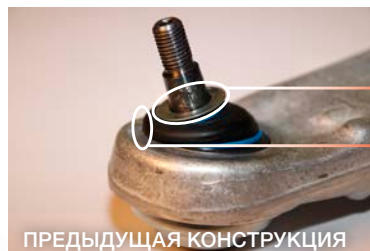
В некоторых случаях пылезащитный чехол **изнашивается вследствие соприкосновения с окружающими компонентами детали**, такими как верхнее кольцо и корпус. Затем влага может проникать в шаровой шарнир, вызывая его преждевременный износ.

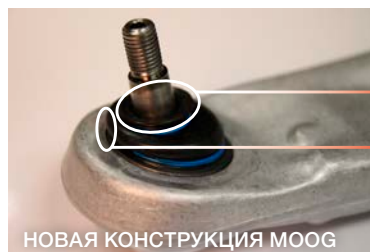
- Резиновое покрытие на уплотнительной контактной кольцевой поверхности.
- Не соприкасается с пылезащитным чехлом даже при максимальном угле отклонения.

Простые решения
